# **B-undersøkelse ved Båråsa i Ørland kommune, november 2024 og januar 2025**

**Mowi Seawater Norway AS**

**Etter Norsk Standard NS 9410: 2016**

**AQUA KOMPETANSE AS**

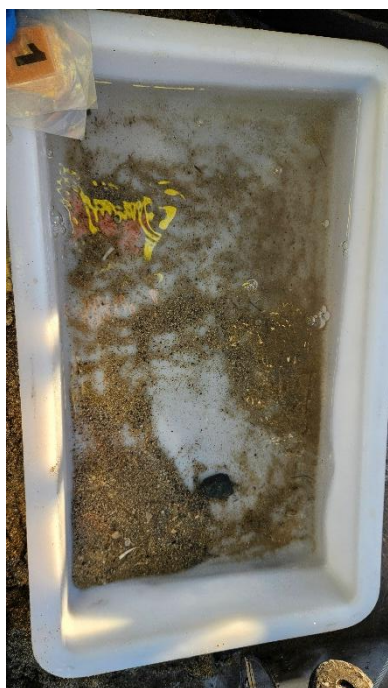
**Figur 7:** Bilder som viser grabbinnhold fra stasjon 2 (obs! feilmerket med 1 i bildet). Sedimentet besto av strø av skjellsand på fjellbunn. Foto: Aqua Kompetanse AS.

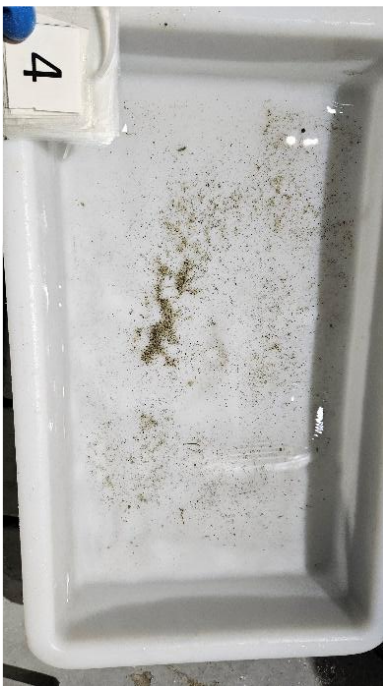
**Figur 9:** Bilde som viser grabbinholdet fra stasjon 4. Det ble registrert fjellbunn og steinbunn. Foto: Aqua Kompetanse AS.

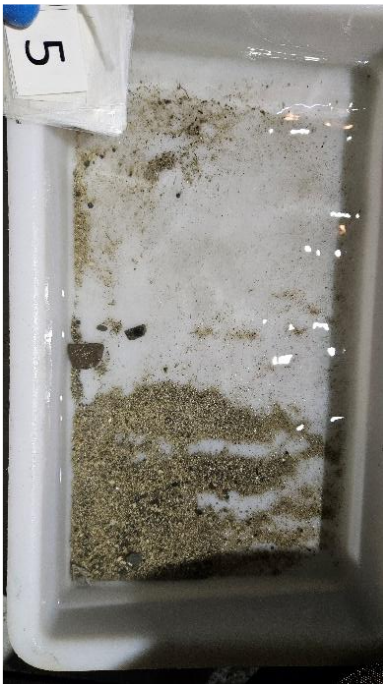
**Figur 10:** Bilde som viser grabbinholdet fra stasjon 5. Sedimentet besto av strø av skjellsand på fjell- og steinbunn. Foto: Aqua Kompetanse AS.

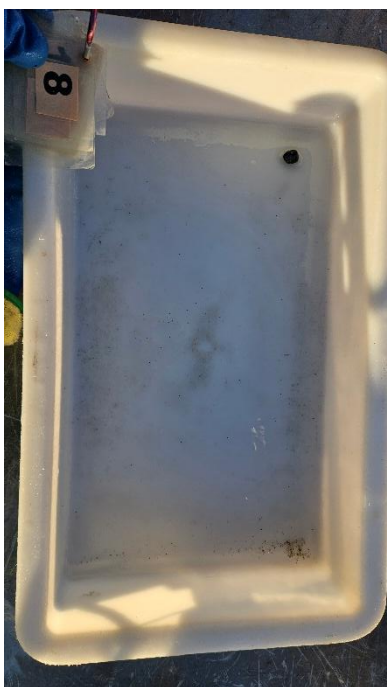
**Figur 13:** Bilde som viser grabbinholdet fra stasjon 8. Det ble registrert strø av grus på fjellbunn. Foto: Aqua Kompetanse AS.

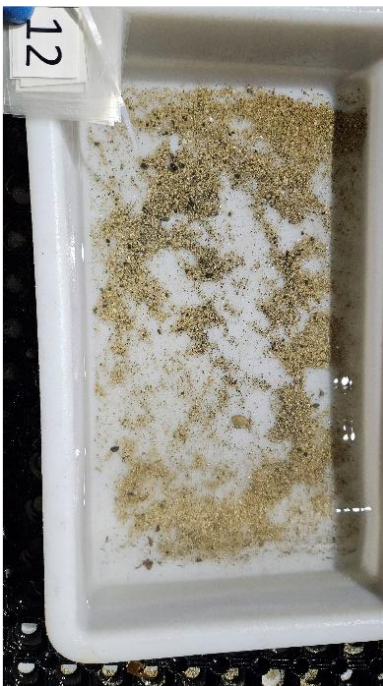
**Figur 17:** Bilde som viser grabbinholdet fra stasjon 12. Sedimentet besto av strø av skjellsand på fjellbunn. Foto: Aqua Kompetanse AS.
