## Notat

| OPPDRAAG | Lerberen massedeponi | DOKUMENTKODE | 10212145-48-RIM-NOT-001 |
| EMNE | Naturmangfoldnotat | TILGJENGELIGHET | Åpen |
| OPPDRAAGSGIVER | Forsvarsbygg | OPPDRAAGSLEDER | Elisabeth Leirvik Rabben |

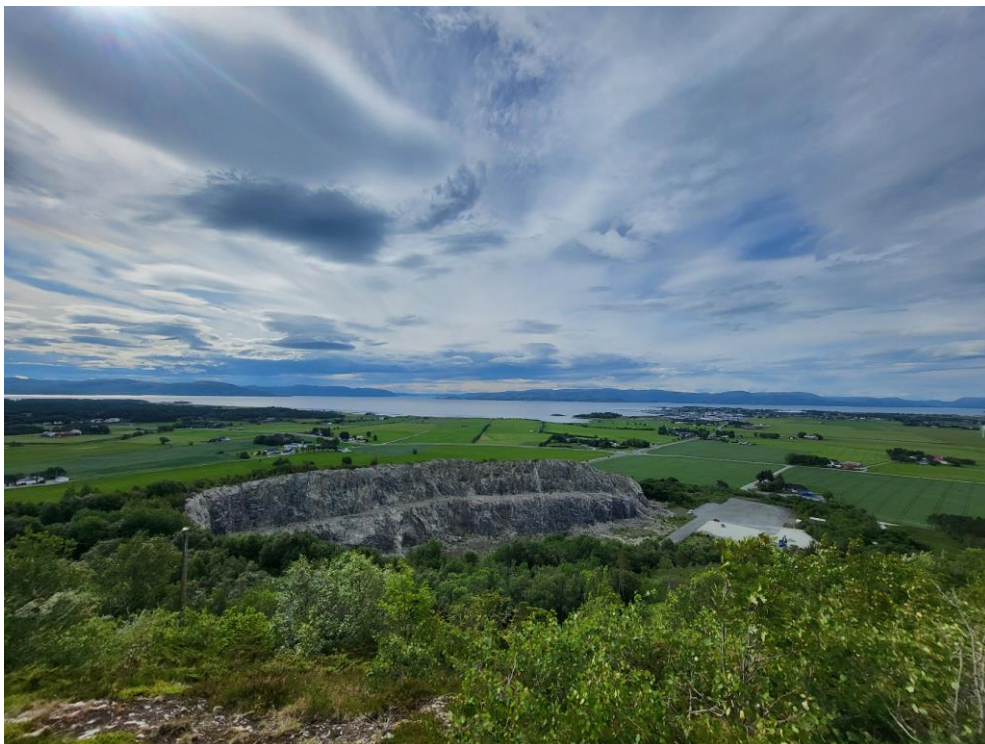
Figur 1-2: Steinbruddet sett fra toppen av Lerberen. Foto: Multiconsult

Forsvarsbygg ønsker å tilrettelegge for deponering av overskuddsmassene i et avsluttet steinbrudd på Lerberen. Steinbruddet ligger i sørøstlig del av planområdet (figur 1-1 og figur 1-2). Innledende beregninger indikerer potensiale for deponering på opptil 150 000 m<sup>3</sup> her.

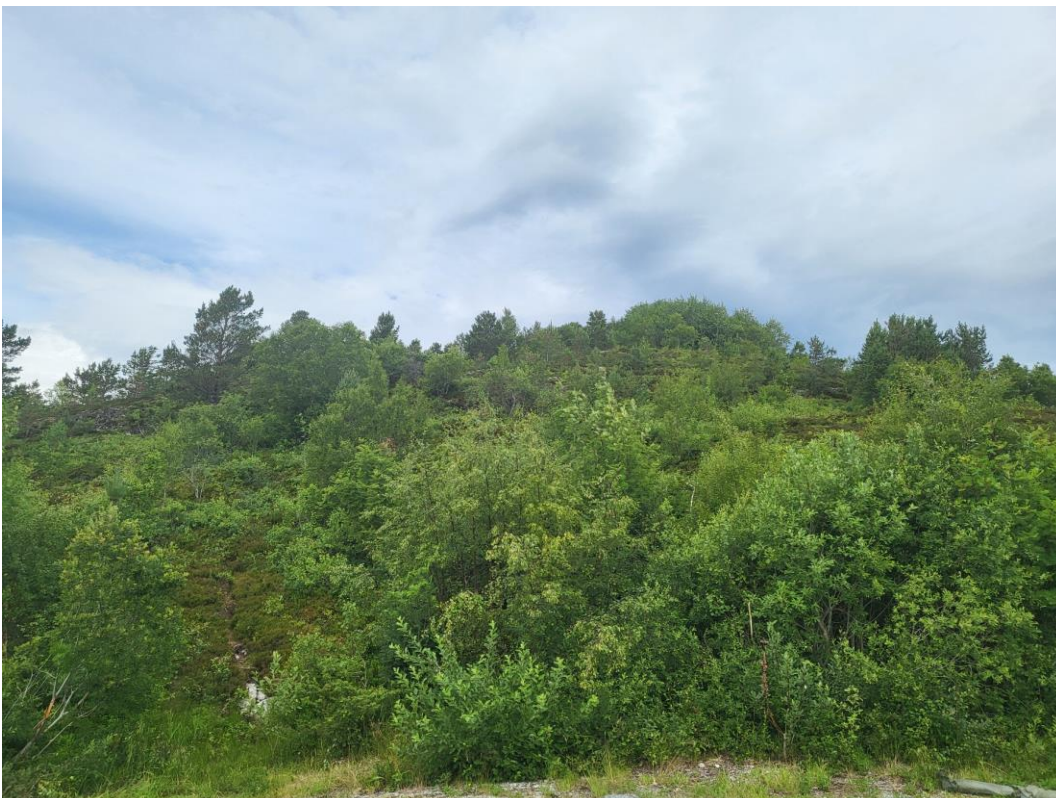
Figur 3-1: Vegetasjonen i området. Foto: Multiconsult

Vegetasjonen i området består hovedsakelig av bjørkedominert løvskog med rogn, vier og selje innimellom (figur 3-1). På enkelte tørkeutsatte steder er det furuskog. Busksjiktet er dominert av røsslyng og blåbær. Inne i steinbruddet har vegetasjonen fra området rundt begynt å etablere seg igjen (figur 3-2).

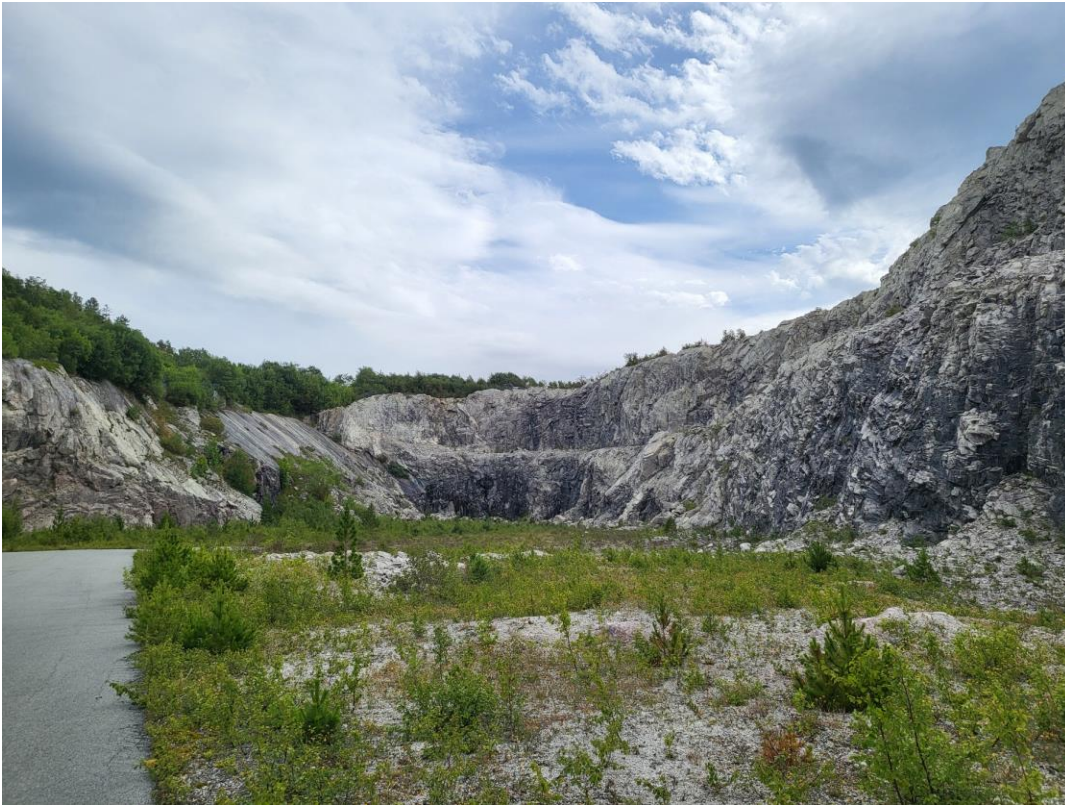
*Figur 3-2: Vegetasjonen med arter fra området rundt har begynt å etablere seg inne i steinbruddet.*

- Vurdere om naturlig gjenvekst er tilstrekkelig. Med naturlig gjenvekst menes her at frø og plantedeler spres inn naturlig fra området rundt bruddet og vokser seg innover de deponerte massene (Hagen og Skrindo 2010). På åpne områder (som ikke er asfaltert) inne i steinbruddet, er vegetasjonen fra området allerede begynt å etablere seg. Dette antyder at naturlig revegetering er en mulighet.

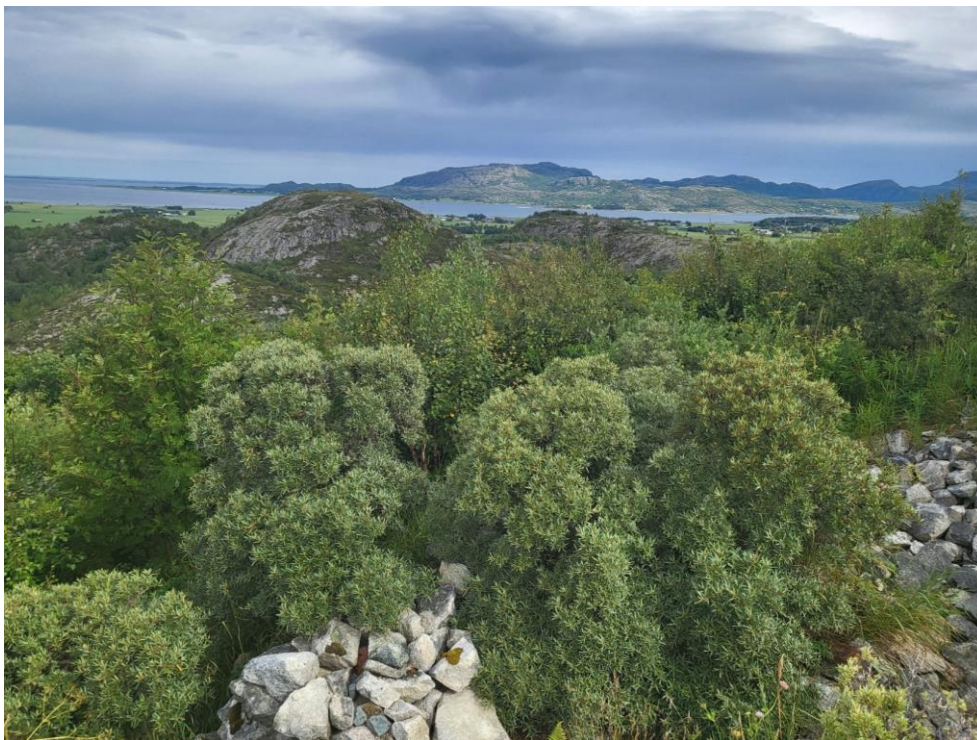
Figur 3-3: Tindved registrert på toppen av Lerberen.

- Så langt som mulig bevare forekomstene av tindved.
- For å unngå forstyrrelser på arter som for eksempel hare og fugler, bør arbeidet foregå utenom hekke – og ynglesesong (mai-juli).
- Unngå spredning og etablering av fremmede arter.
  - Alle områder hvor masser skal deponeres fra, må kartlegges for fremmede arter før avtagelse og deponering. Kartlegging må gjøres like før avtaling, da det til enhver tid kan spres arter inn til Ørland flystasjon. Om forekomst av fremmedarter avdekkes, må artsspesifikke tiltak gjennomføres for å unngå å spre disse til Lerberen.
