## Notat

| OPPDRAK | Lerberen massedeponi | DOKUMENTKODE | 10212145-48-RIGberg-NOT-001_rev01 |
| EMNE | Ingeniørgeologiske premissnotat til reguleringsplan | TILGJENGELIGHET | Foreløpig |
| OPPDRAGSGIVER | Forsvarsbygg | OPPDRAGSLEDER | Elisabeth Leirvik Rabben |

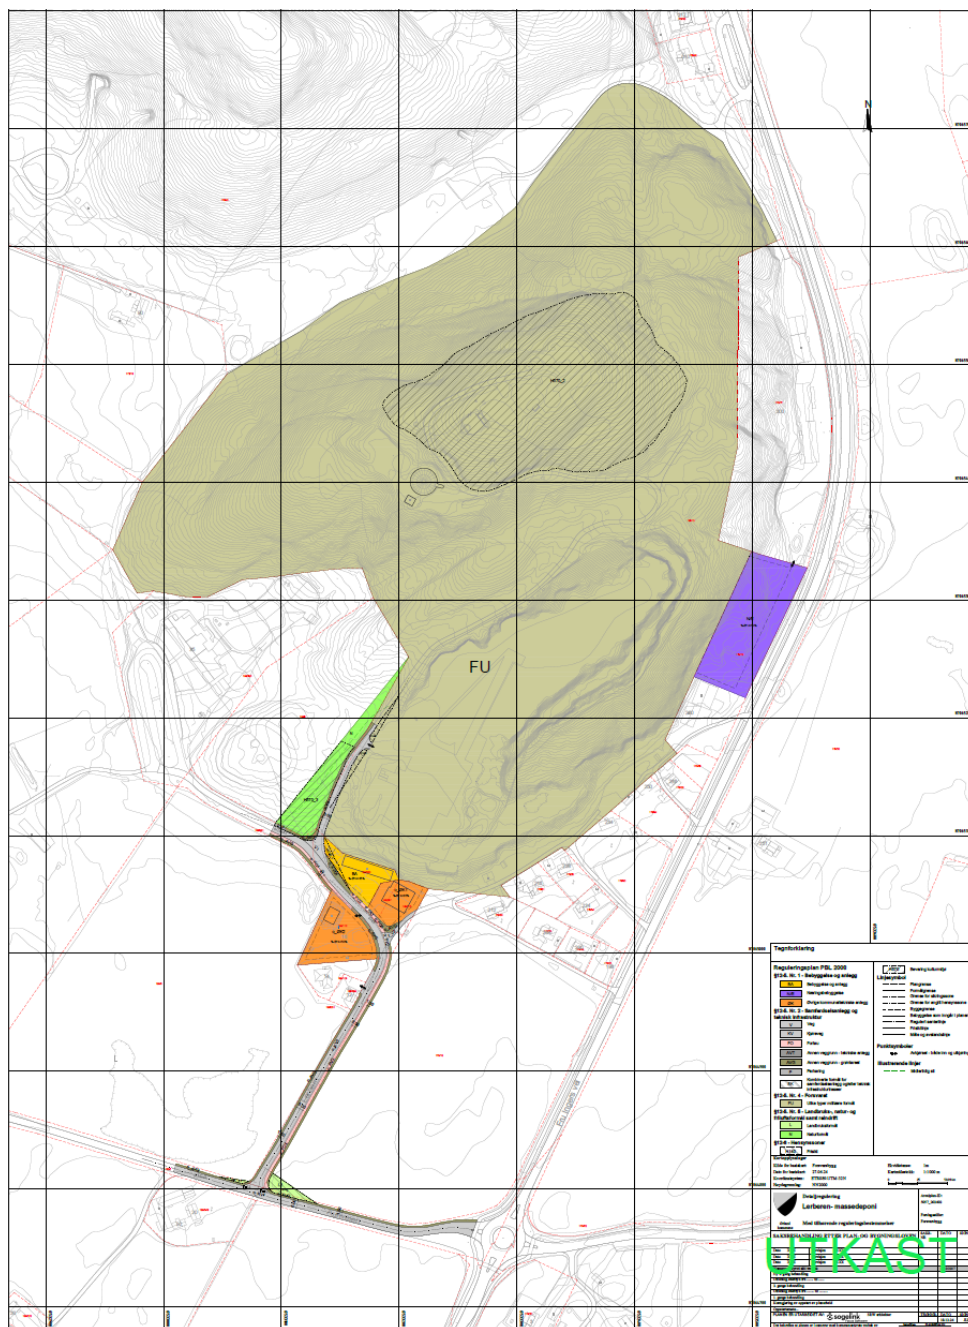
Figur 1 Utkast av plankart over Lerberen massedeponi.

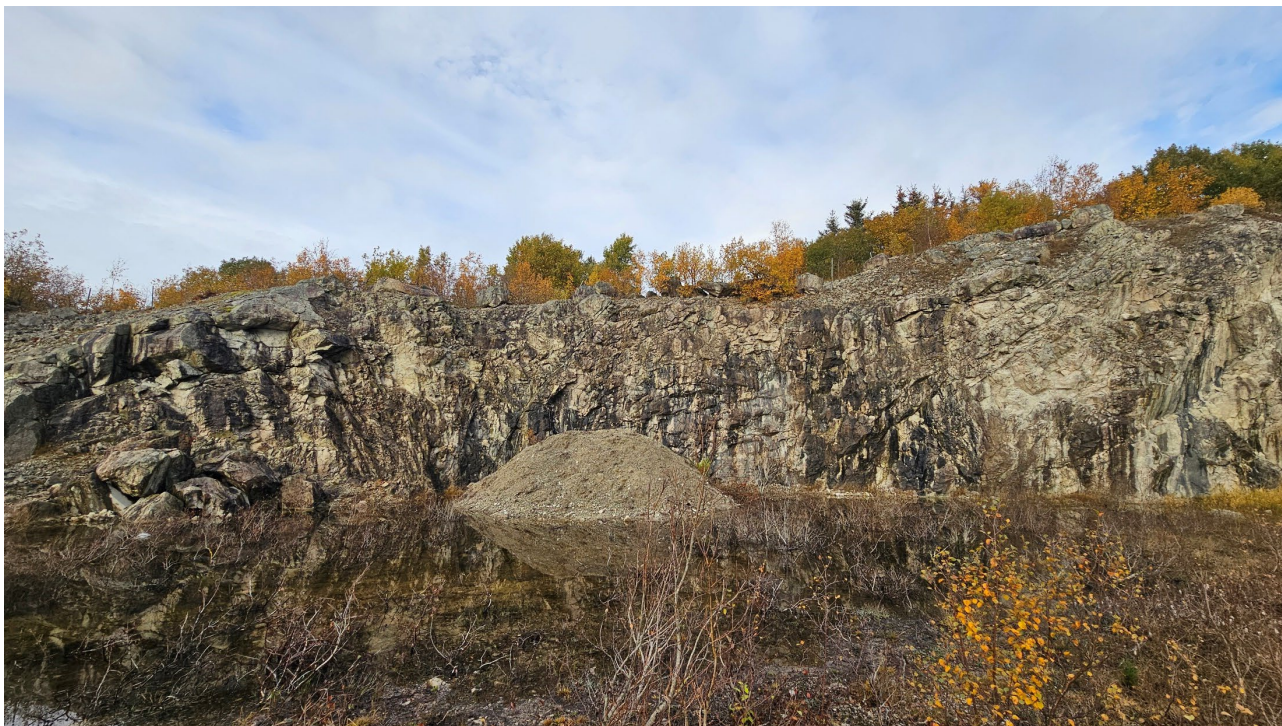
Det er vanskelig å avgjøre om det er noen spesielt vannførende sprekker i bruddet, siden det var byggevær på befaringsdagen. Det var likevel synlig på bergoverflatene at de er delvis dekket av algevekst som følge av vanninnslag. Vanninnslaget medfører også destabilisering av berg ved fryse- og tineprosesser, se også kapittel 4.2. Bunnivået i tiltaksområdet er stedvis vannoppdemt, se Figur 2.

Figur 2 Nordveggen, omtrent ved 50-150m, med vannspeil i front. Bildet er tatt mot nordvest.

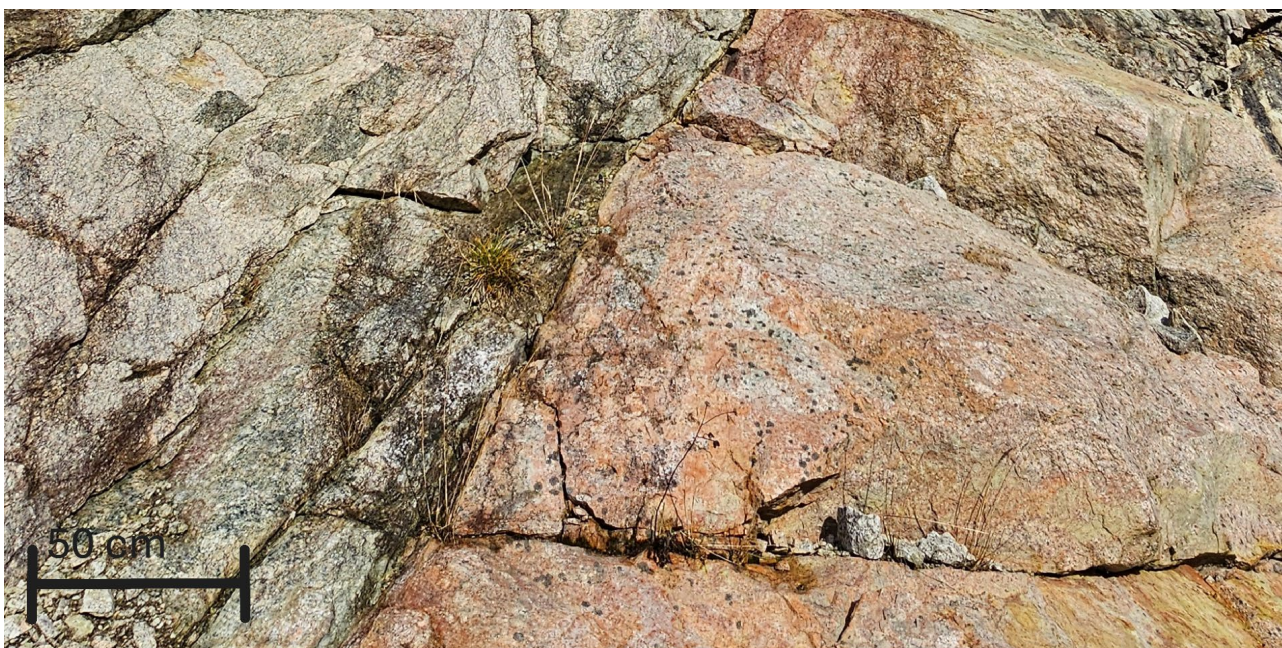
Lerberengranitten er en lys, middelskornet granitt. Bergmassen er veldig sterk, anslått til mellom 100 MPa og 250 MPa trykkfasthet. Overflaten er misfarget i store deler av bruddet, mest som følge av algevekst fra vannavrenning. Bergmassen er stedvis tett oppsprukket, men middels oppsprukket på overordnet nivå. Figur 3 viser en grense mellom lys grå, middelskornet granitt i kontakt med en rød middelskornet granitt som har tydelige rustutfellinger og grønt belegg i sprekkene. Lerberengranitten står i et ellers flatt landskap omgitt av marine avsetninger, [11].

Figur 3 Bilde av bergmassen i nordveggen.

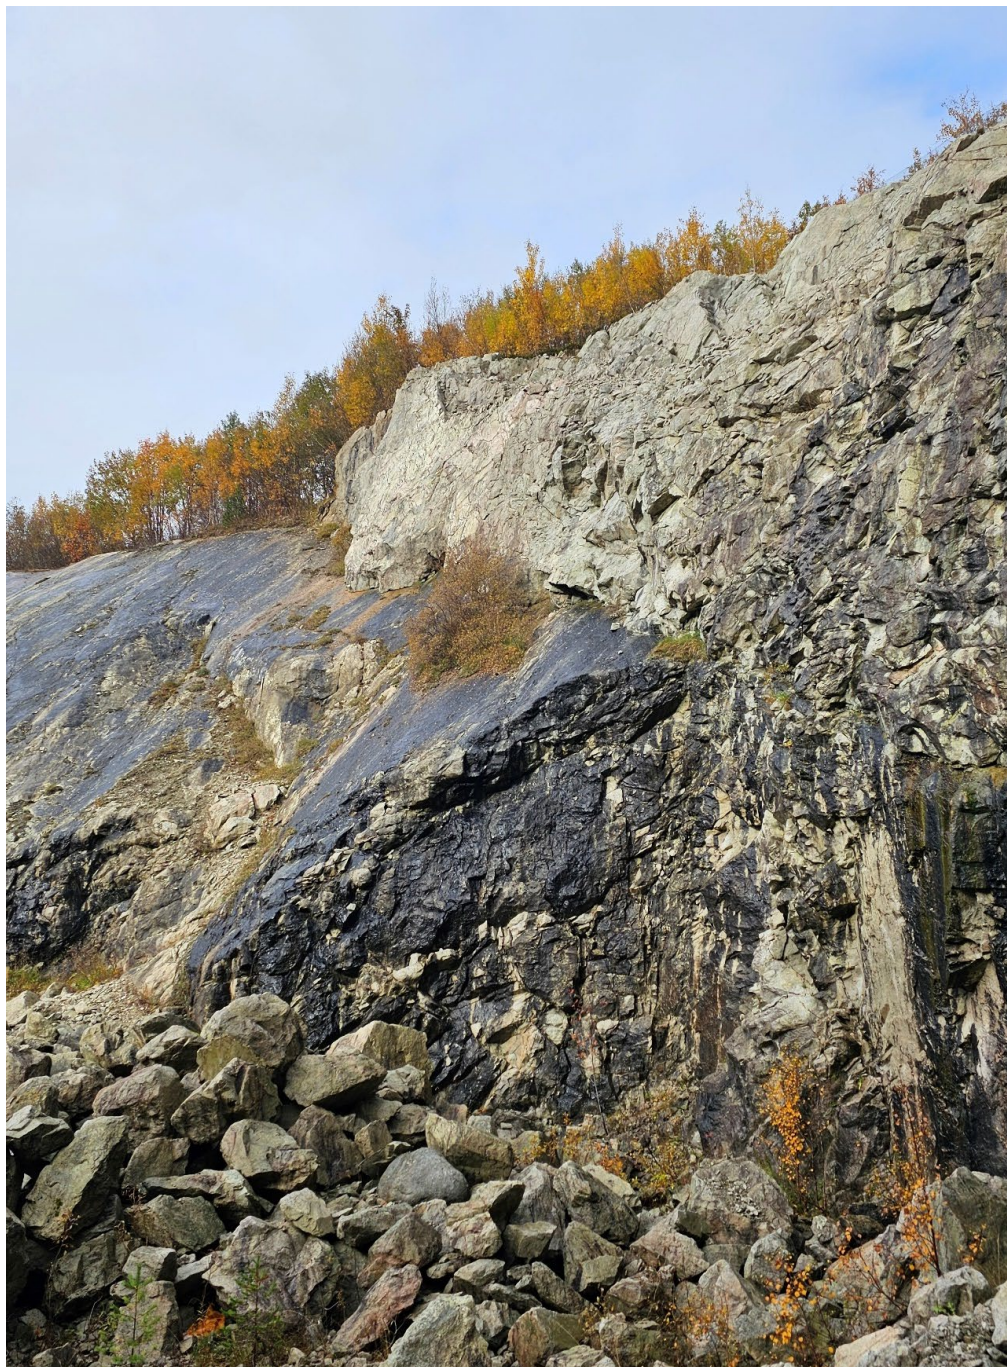
I overgangen mellom nordveggen og kortveggen er bergskjæringa oppdelt med en hylle som fortsetter langs hele sørveggen. Skjæringshøyden for kortveggen er rundt 30-35 m. Denne delen av bergskjæringa er tett oppsprukket. Fra sprekkemålingene ser det ut som at det dannes plane

utglidninger med utgående mot bakkenivået i steinbruddet mellom S1 og S3 i overgangen mellom nordveggen og kortveggen, se Figur 9.

*Figur 9 Plan utglidning i overgangen mellom nordveggen og kortveggen. Bildet er tatt mot nord.*

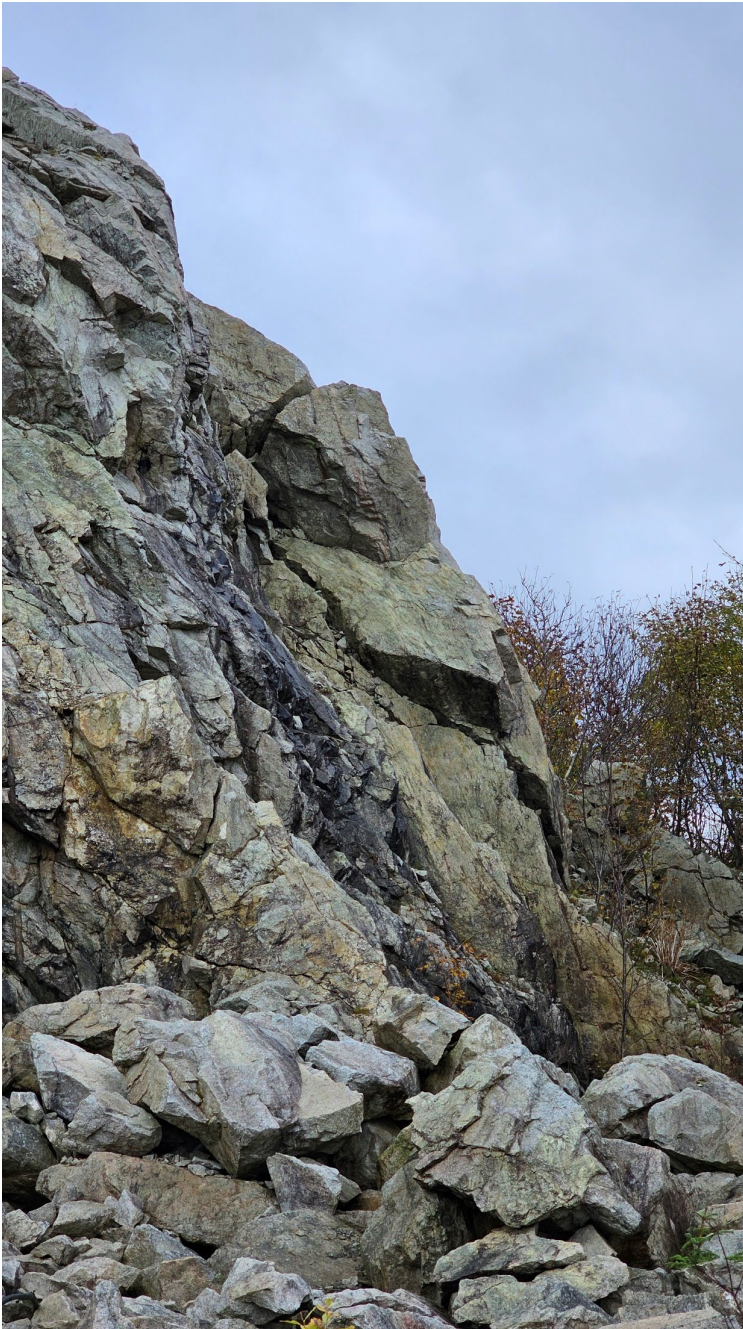
Bergskjæringa er høy og delt med enn hylle med varierende bredde. Skjæringshøyden på sørveggen er mellom 25-35 m. Strekningen er tett oppsprukket med et spesielt av løst parti helt sørvest, se Figur 8 og Figur 10. Sprekkesettet S1 danner et glatt plan med fall inn mot tiltaksområdet. Det er observert partier som tilsynelatende står med åpne sprekker, noe som gjør de ustabile. Den høye bergskjæringen og ujevnhetene i bergskjæring og hylle, vil gjøre det mer krevende og dermed viktig å få utført maskinrensk på forhånd.

*Figur 10 I vestenden av sørveggen står avløste blokker som må hensyntas før oppstart av aktiviteter i massedeponiet. Bildet er tatt mot sørøst.*

I tillegg anbefales det å gjøre maskinrensk ved utsatte områder, som er bratte og tett oppsprukket. Dette medfører behov for oppbygging av ramper til pallnivået, mulig oppdeling av nedrenskede masser samt transport til bruk i støttevallen. Det er liten mulighet for anleggsmaskiner å manøvrere på øvre del av sørveggen, se Figur 11. Når det er klart for deponering av massene, skal utjevning av masser foregå med egnede maskiner. Ved avdekking av ustabile forhold, kan det bli aktuelt med tyngre sikring, se også kapittel 5.3.2.
