## Kort rapport

**Sak: Vasøy havn; Marine naturtyper og forurensning i planlagt littoralt fyllingsområde (Ref: APN-65053)**

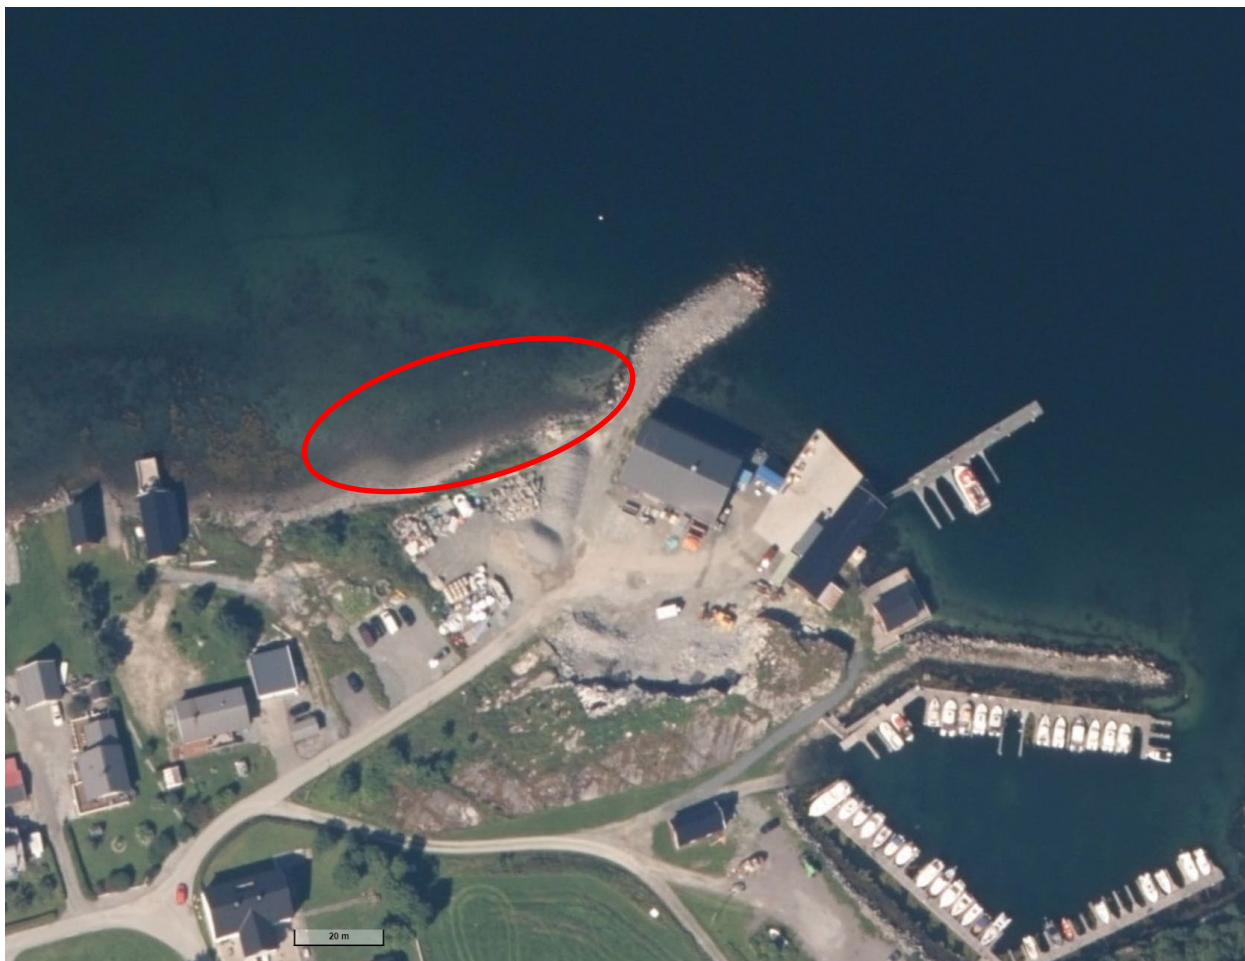
*Figur 1 Eiendommen 85/85 i Vallersund, Trøndelag. Bildet viser le-molo under etablering og rød sirkel indikerer planlagt areal for utvidelse av lager/parkeringsplass (Norgeskart.no 11. september 2023)*

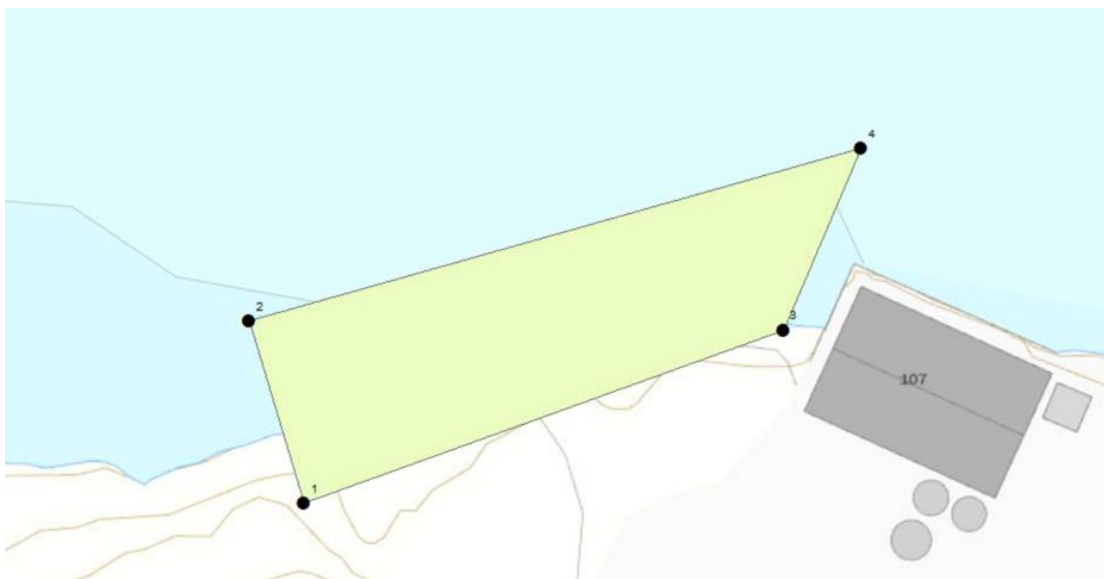
Figur 2 Planlagt utfyllingsområde ved Vasøy havn. Området har et beregnet areal på 1200,9 kvadratmeter.

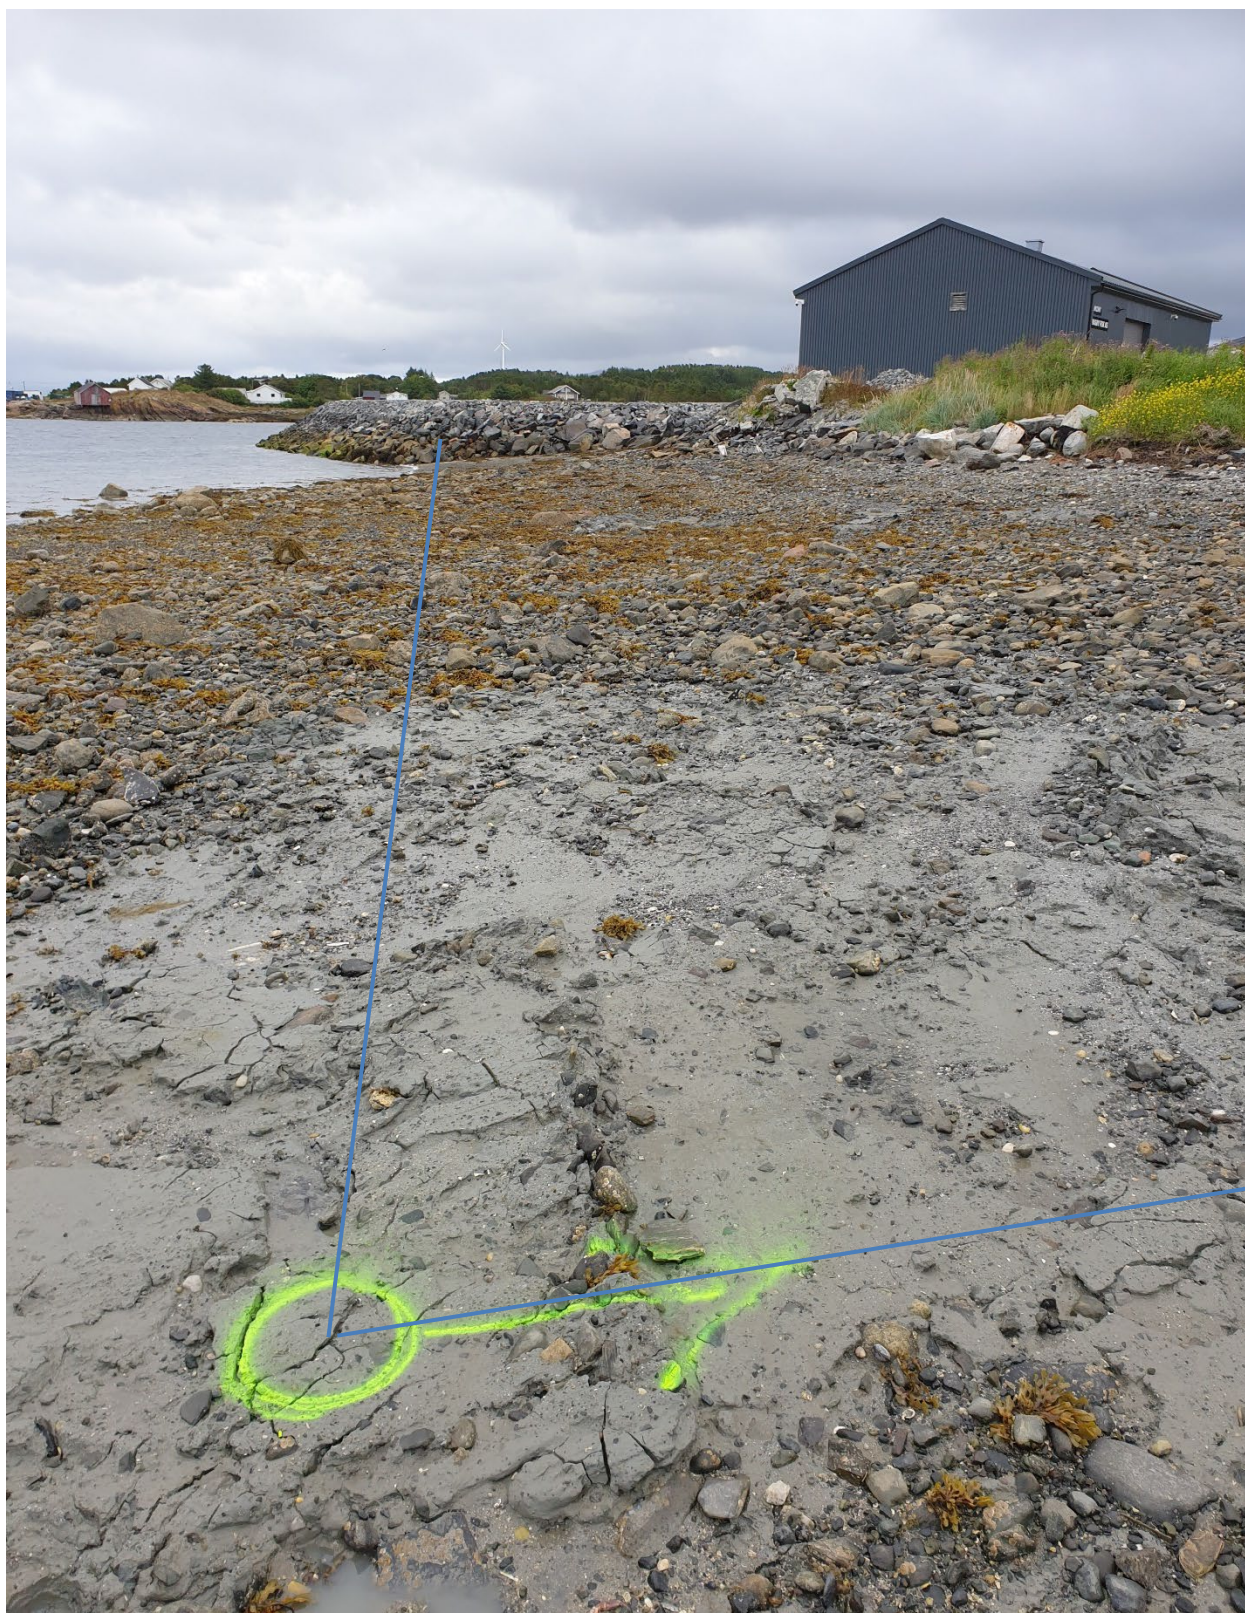
Strandsonen i utfyllingsområdet er nordvendt og har lav hellig (<15%). Substratet heterogent og består av leire/silt og grus/stein med glissen forekomst av brunalger (hovedsakelig blæretang og noen få, små

individ av sauetang). På sten ble også forekomst av kalkrørsmark og rur registeret, og det ble funnet spredte forekomster av vanlig strandsnegl og marflo (Figur 5 og Figur 6).

Figur 5 Nordvestlige hjørne (punkt 2 i figur 2) av planlagt utfyllingsområde sett mot øst. I bakgrunnen ses etablert le-molo og drifts/lagerbygg. Bildet er tatt 4. august 2023 kl 19:06. Fyllingsfronent vil få samme utforming som moloen bakerst i bildet, og vil gå langs en rett linje omtrent som vist med blå linje i bildet.

Moloen er nå etablert, og planlagt fylling vil grense opp til denne omtrent der prøvestasjon 1 var plassert (sml Figur 5 og Figur 7). Arealet av planlagt ny fylling er 1200 m<sup>2</sup>, slik at prøven kan anses å være representativ også for dette området, konf. arealvurderingene i veileder M-409 nevnt over. Resultatene av miljøgiftundersøkelsen var bra og svært bra på stasjon 1 (Bahr 2020), slik at vurderingen rundt risiko for oppvirvling av forurensset sediment er at denne er neglisjerbar, og det vurderes ikke å være behov for ytterligere miljøgiftanalyser.

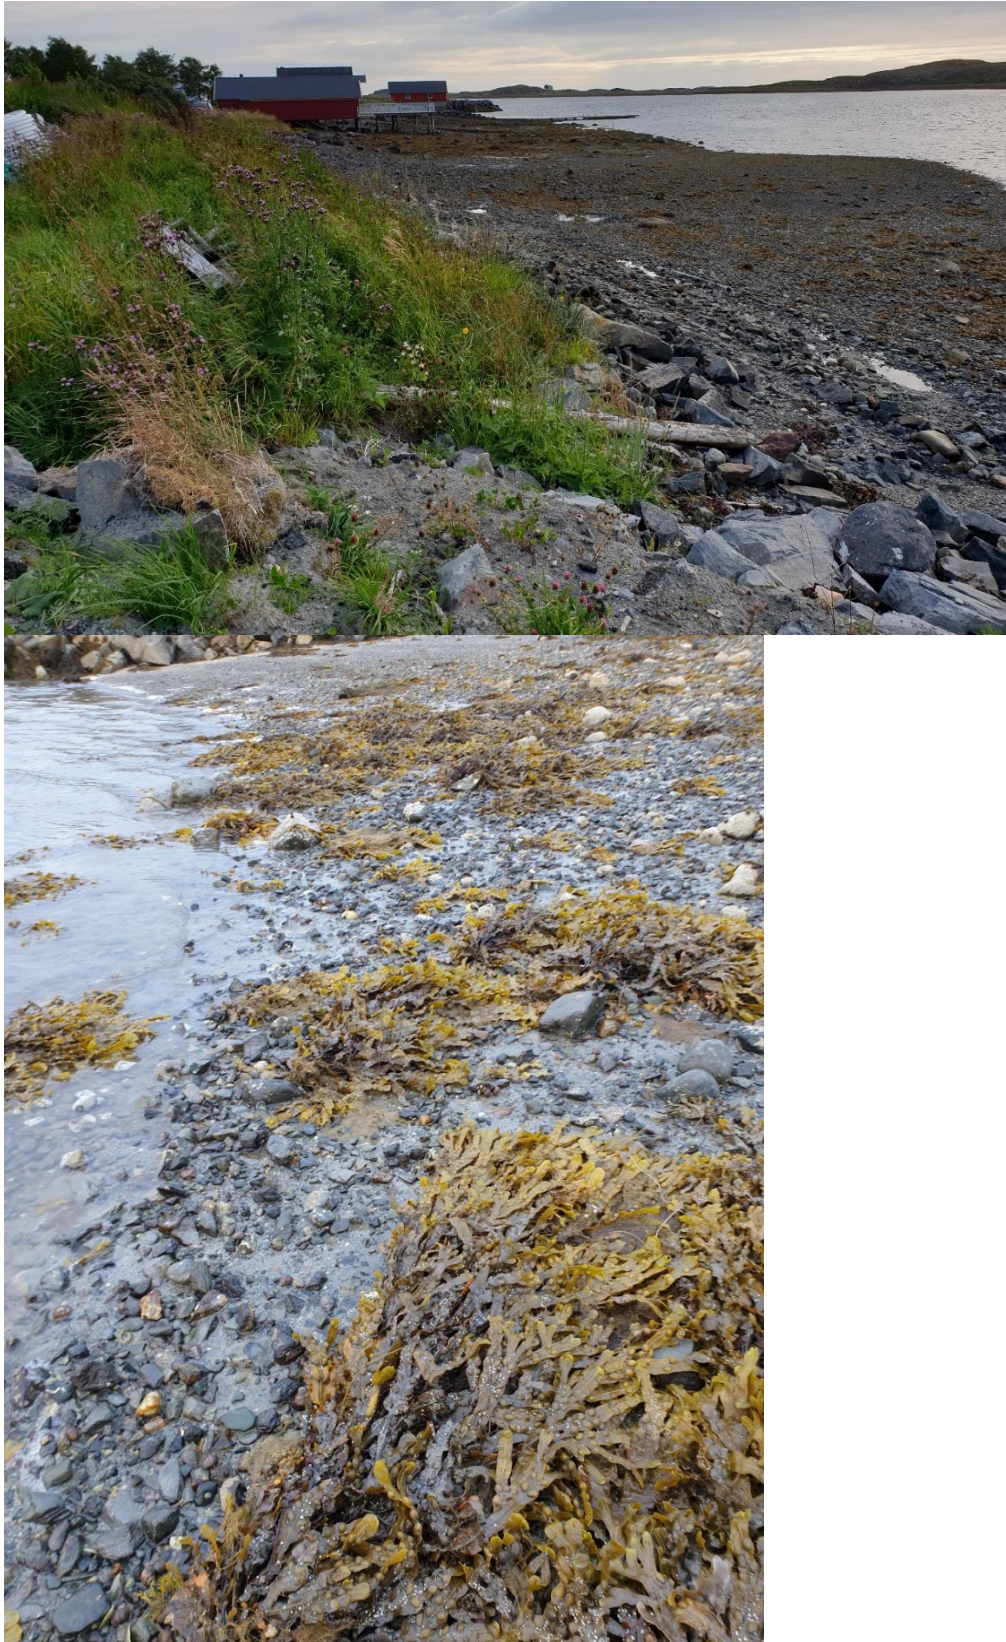
*Figur 6 Oversiktsbilde fra planlagt fylling på eiendom 85/85 mot vest langs Vallersundet (øverst) og substartype og spredt forekomst av blæretang (nederst).*
